ADRES	Heugemerweg 7 6221 GD Maastricht
GEGEVENS	Oorspronkelijke functie: woonhuis Huidige functie: woonhuis
STATUS	Kenmerkend bouwwerk: bouwvolume, kapvorm, buitengevels GM – 3812
FOTO'S

<p><i>Heugemerweg 1 t/m 11</i></p>
OMSCHRIJVING	<p>Inleiding Complex van 12 stadswoningen tussen Duitse Poort en Heugemerweg. Het complex is gebouwd in het jaar 1921 naar een ontwerp van A. Boosten en J. Ritzen. J. Budé, handelaar in bouwmaterialen, trad waarschijnlijk zelf als aannemer op. Er werden twee maal zes woningen gebouwd in een aaneengesloten rij.</p> <p>Beschrijving Het complex bestaat uit 12 aan een geschakelde woningen met twee aan twee gekoppelde entreepartijen en met dwars geplaatste insteek kappen boven een doorgetrokken gootlijst. De woningen hebben twee bouwlagen en een zolderverdieping onder een zadeldak dat gedekt is met grijze OHV-pannen, waarbij aan de voorzijde van de panden grote dakkapellen zijn aangebracht. Deze dakkapellen lopen uit in een spits dak met rechthoekige samengestelde ramen. Aan het dak bevindt zich een bakgoot met een houten gootlijst. De goot is in een witte kleur geschilderd. De voorgevel heeft per woning een vensteras. De vensteropeningen hebben een recht

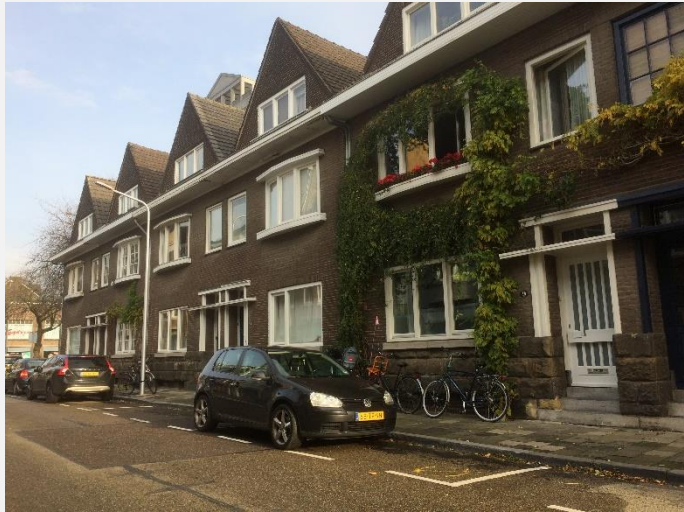
WAARDERING	<p>Waardering De grote steekkappen tegen de daken zijn opvallend, naast de mooi geprofileerde ingangen en de flauwe bocht van de raamkozijnen op de begane grond. De twee rijen hebben een sokkel van ruw bekapte Kunradersteen (mergel) Het pand is van regionaal belang en heeft een positieve waardering vanwege de architectuurhistorie, ensemblewaard, gaafheid en zeldzaamheid. Bovendien is het pand</p>
